## Vehicle Details

| Make | Toyota |
| Model | Corolla |

## Test Certificate

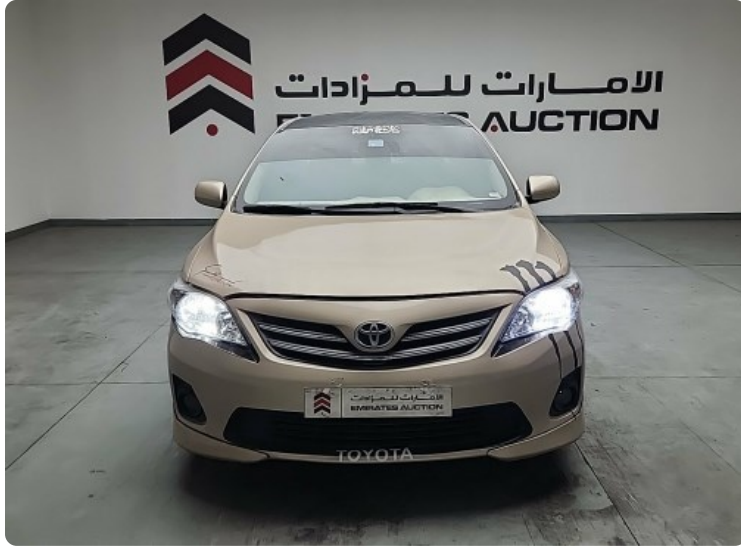
| 01 Body | | جسم المركبة |
|---|---|---|
| 01.A Fenders | REFITTED | مدكار |
| 01.B Paint | BODY REPAINTED PORTION REPAIRED MINOR DENT SCRATCHES | الصبغ |
| 01.C Rusty | UNDER FLOOR SUSPENSION PARTS GETTING RUSTY | صدأ |
| 01.D Floor | UNDER FOOR COMPLETELY RUST PROOFED DENT MUDDY | الارضية |
| 01.E Bumper | MISALIGN , REAR PORTION DAMAGED | دعامية |
| 01.I Sign of front accident | FRONT BUMPER FRAME , RADIATOR SUPPORT BULK HEAD , ASSEMBELY REFITTED | وجود مؤشر لحادث في المقدمة |
| 01.J Sign of back accident | BACK PANEL QUARTER PANEL REPAIRED | وجود مؤشر لحادث في الخلف |

| 02 Chassis Condition | | الشاسي |
|---|---|---|
| 02.A Chassis | REAR LEFT SIDE CHASSIS EXTENSION RUSTY COMPARTMENT AREA HOLE | الشاسيه |

| 03.A Engine Visual Condition | OIL LEAK , REFITTED , PARTS GETTING RUSTY , ABNORMAL NOISY | الحالة النظرية للمحرك |
